Kraków, 19-07-18 08:39:17

Instytut Ceramiki i Materiałów Budowlanych  
 Zakład Gipsu i Chemii Budowlanej  
 Ul. Cementowa 8  
 31-983 Kraków  
 Rejestr zdarzeń badania w komorze SBI  
 Identyfikator: SBI\_19-07-18\_1

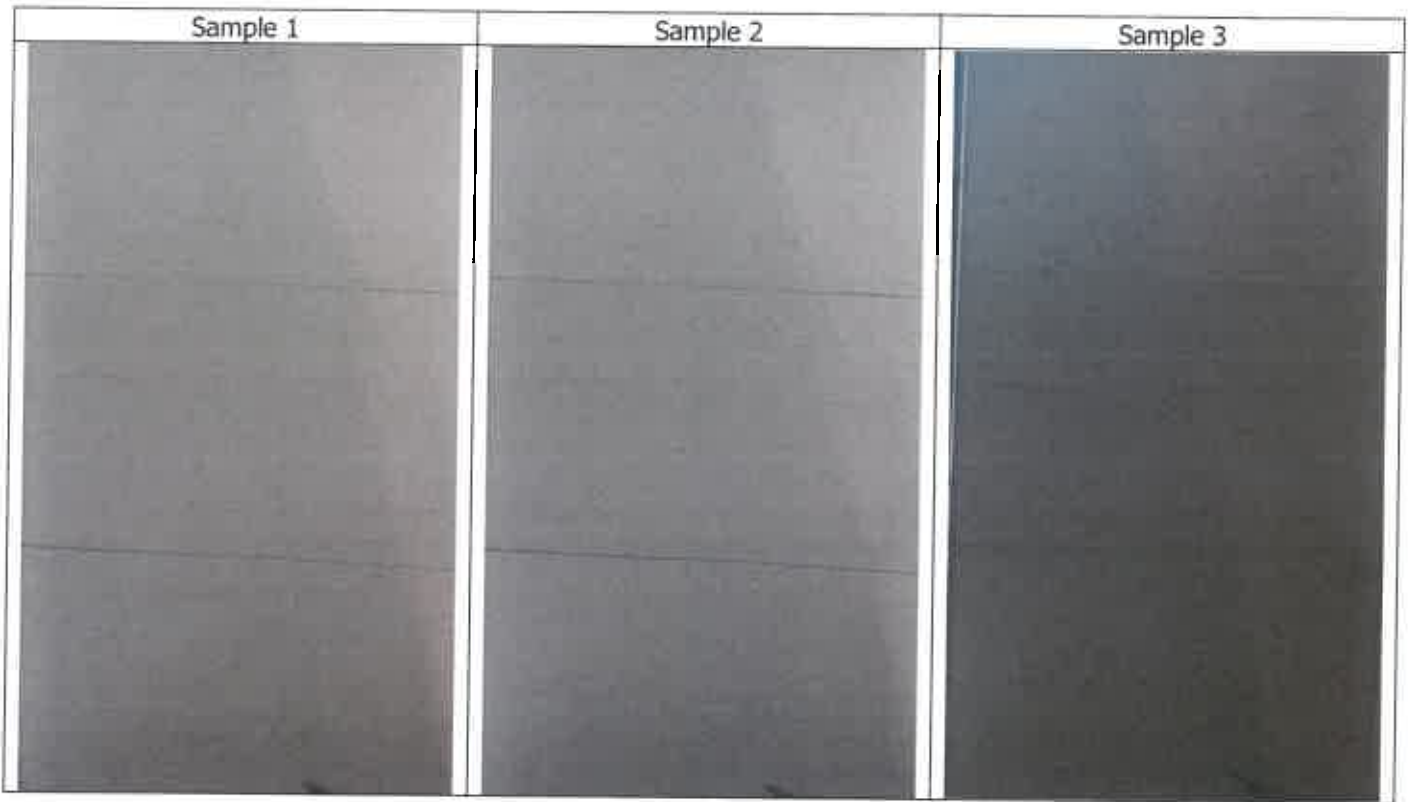
Samples before test

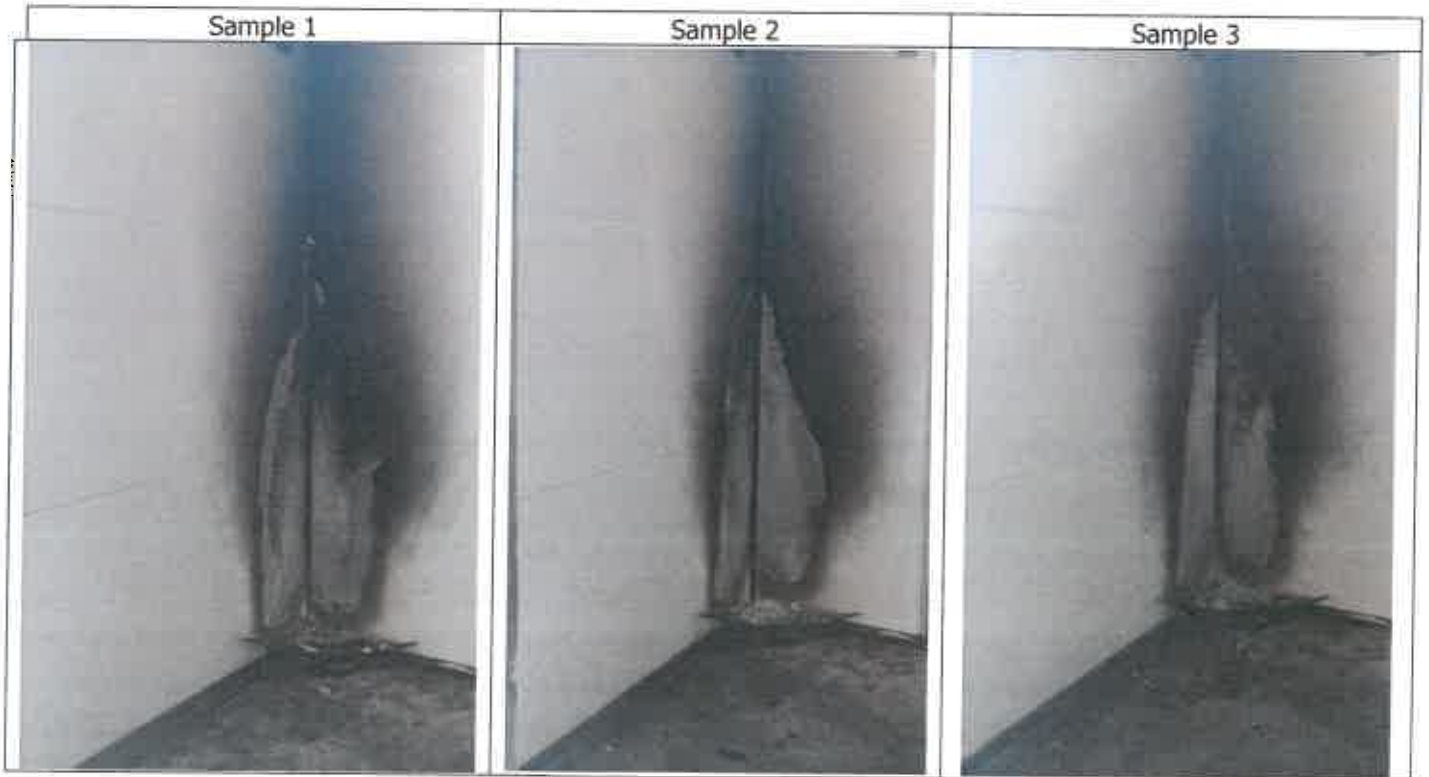
Samples after test

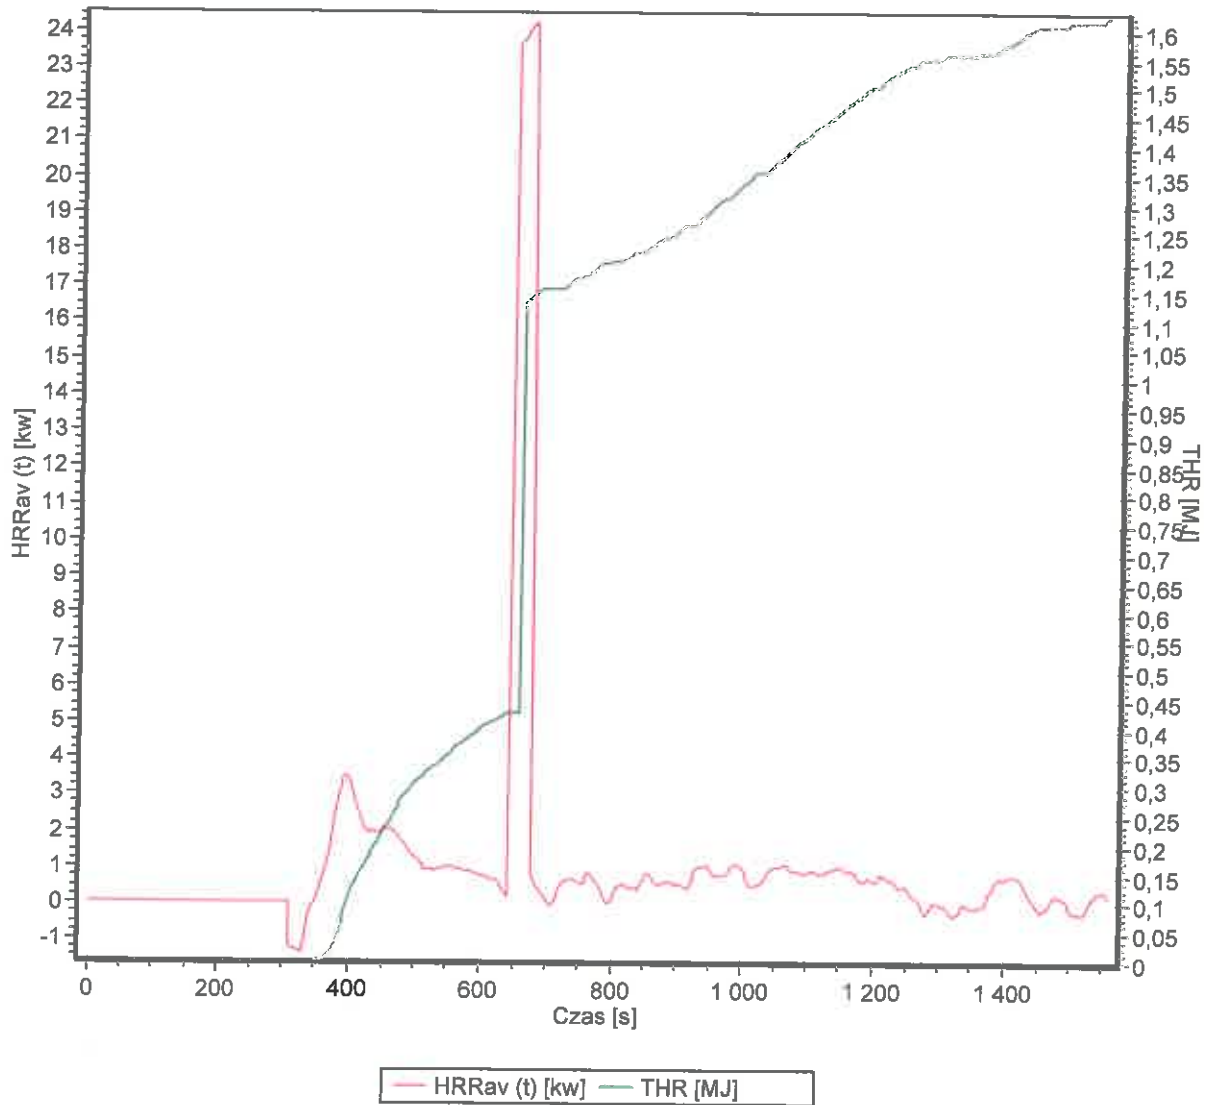
Wykres HRR oraz THR

THR 600s: 1,26[ MJ]

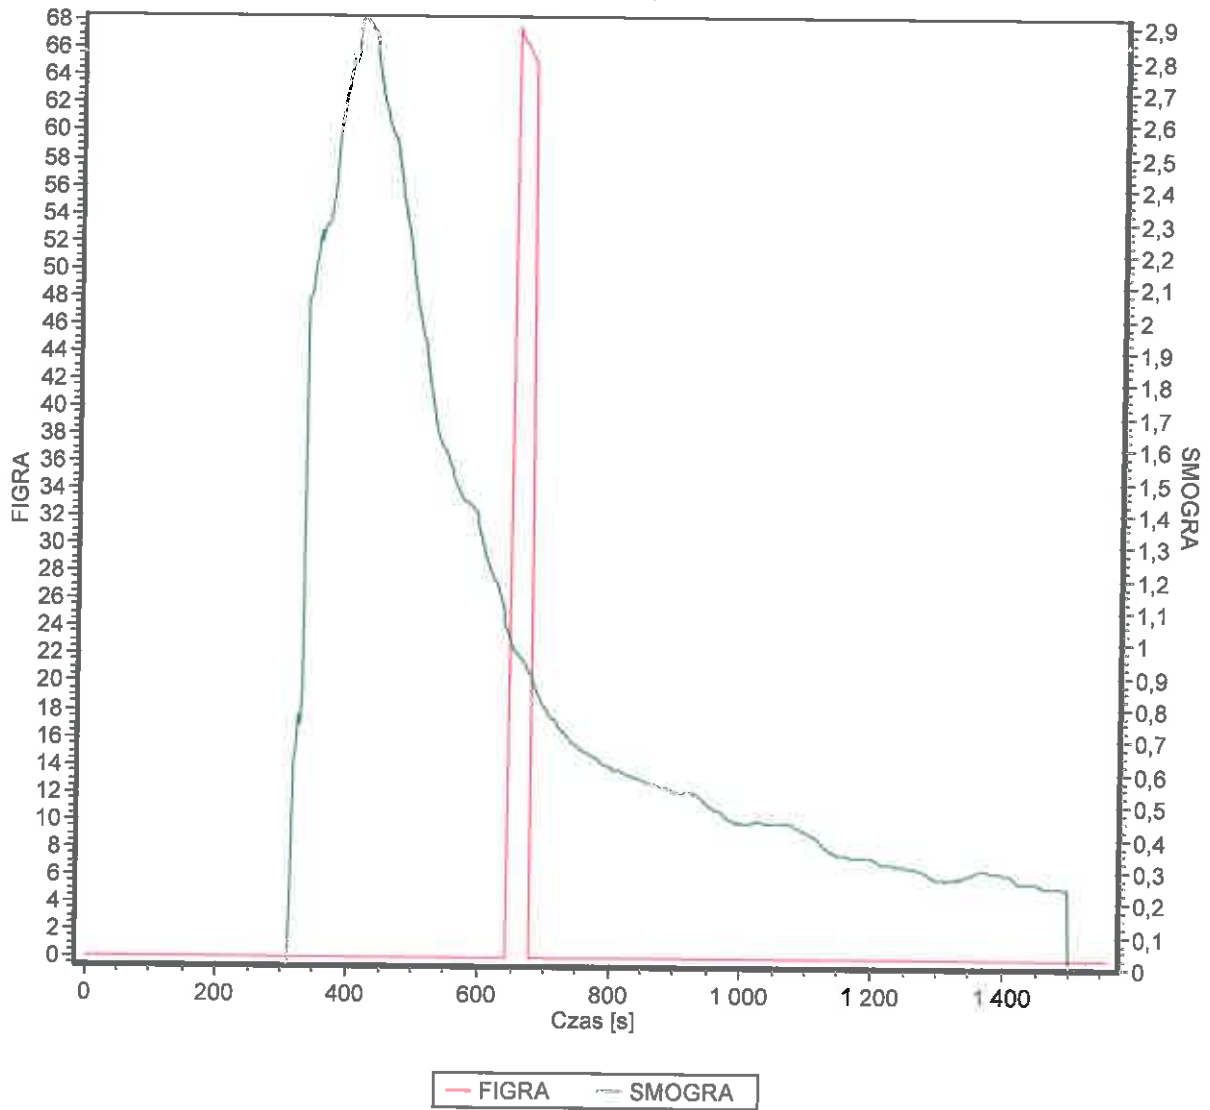
Wykres HRRav(t)/(t-300) oraz SPRav(t)/(t-300)

SMOGRA: 0,00 [m2/s2]

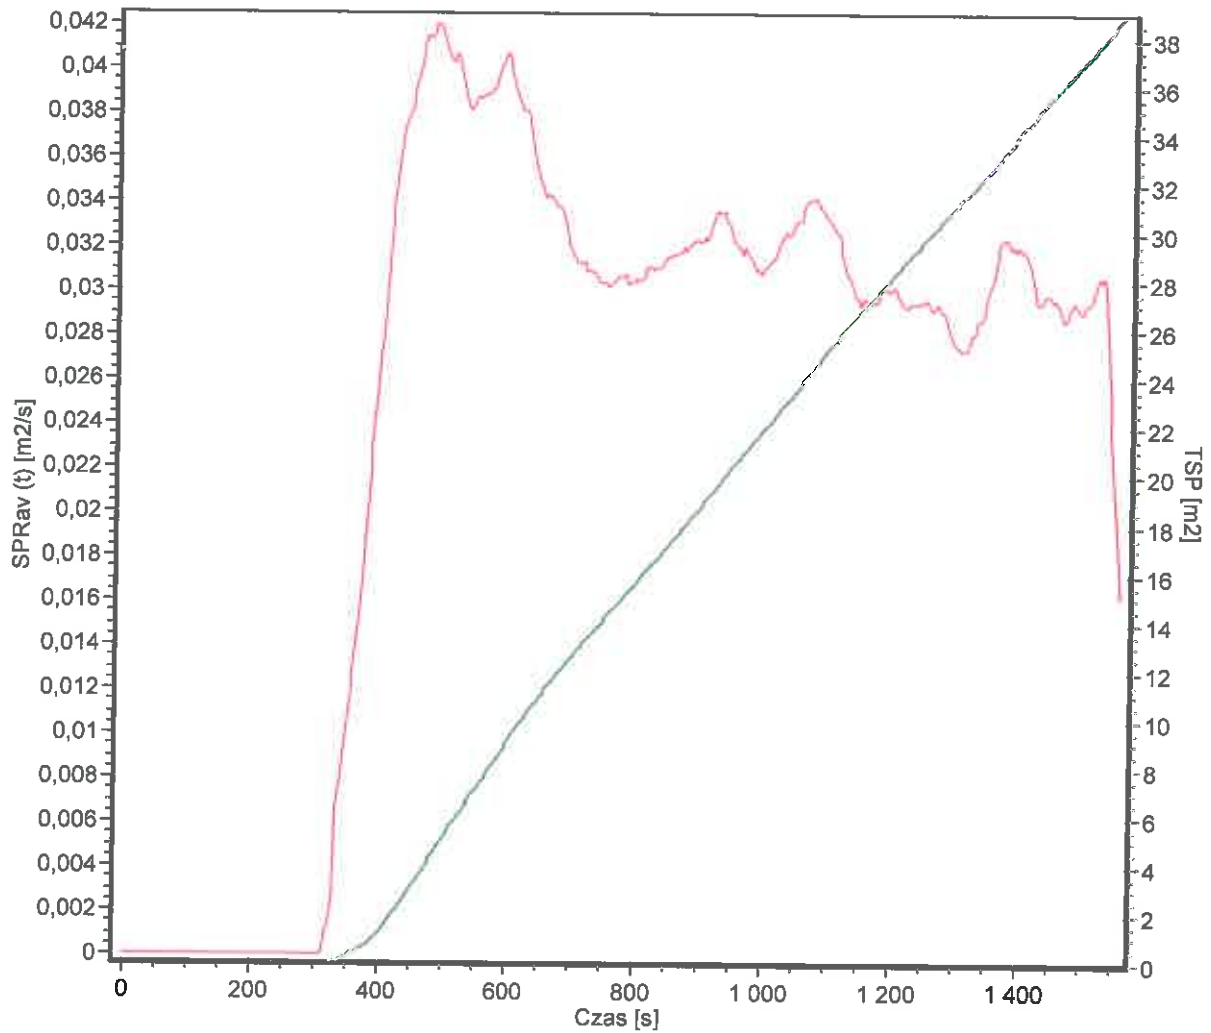
Wykres SPR oraz TSP

— SPRav (t) [m2/s] — TSP [m2]

TSP 600s: 18,84 [m2]

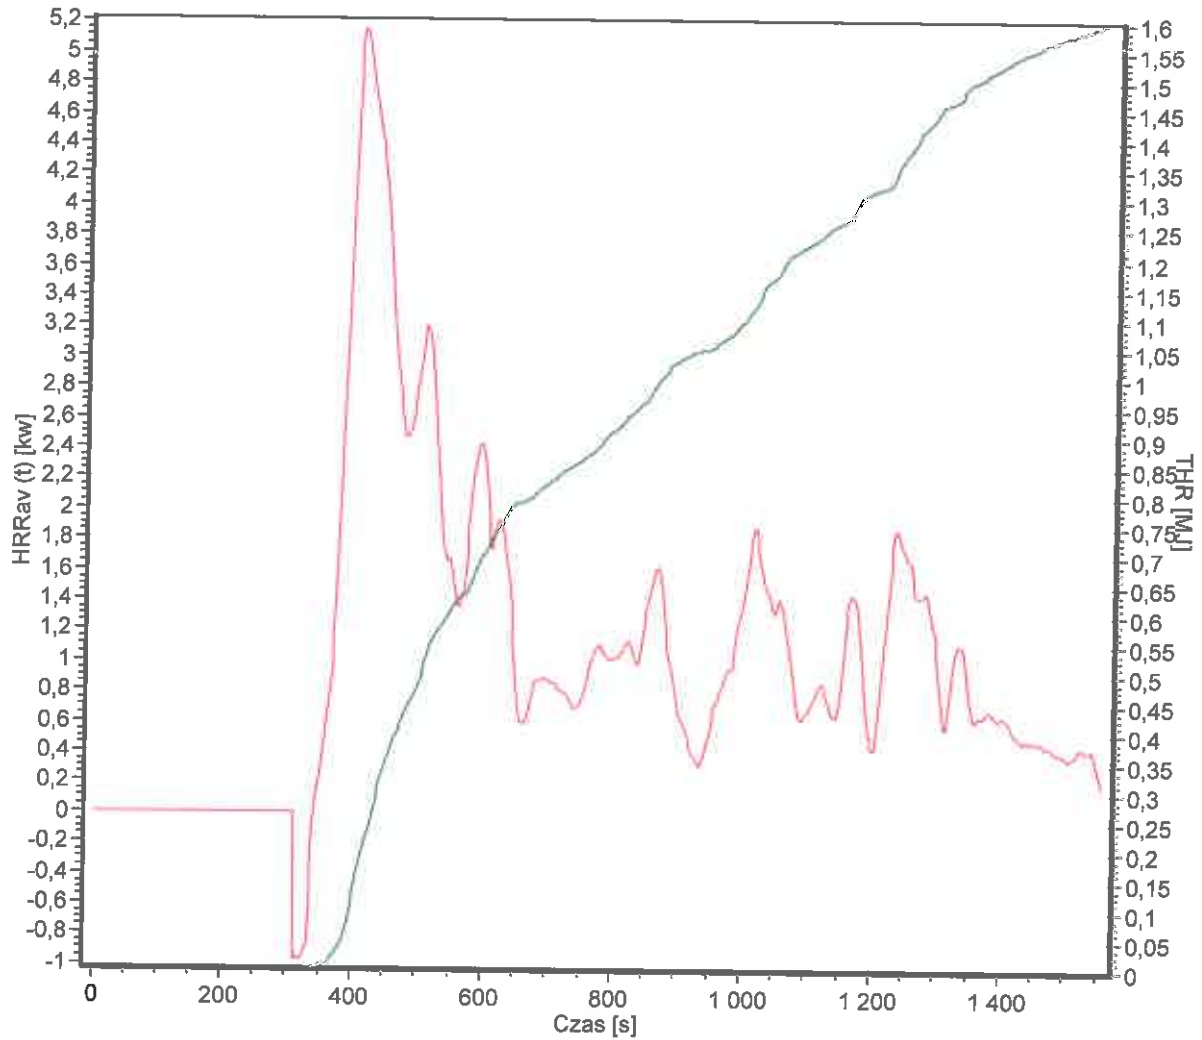
Wykres HRR oraz THR

— HRRav (t) [kw] — THR [MJ]

THR 600s: 1,03 [MJ]

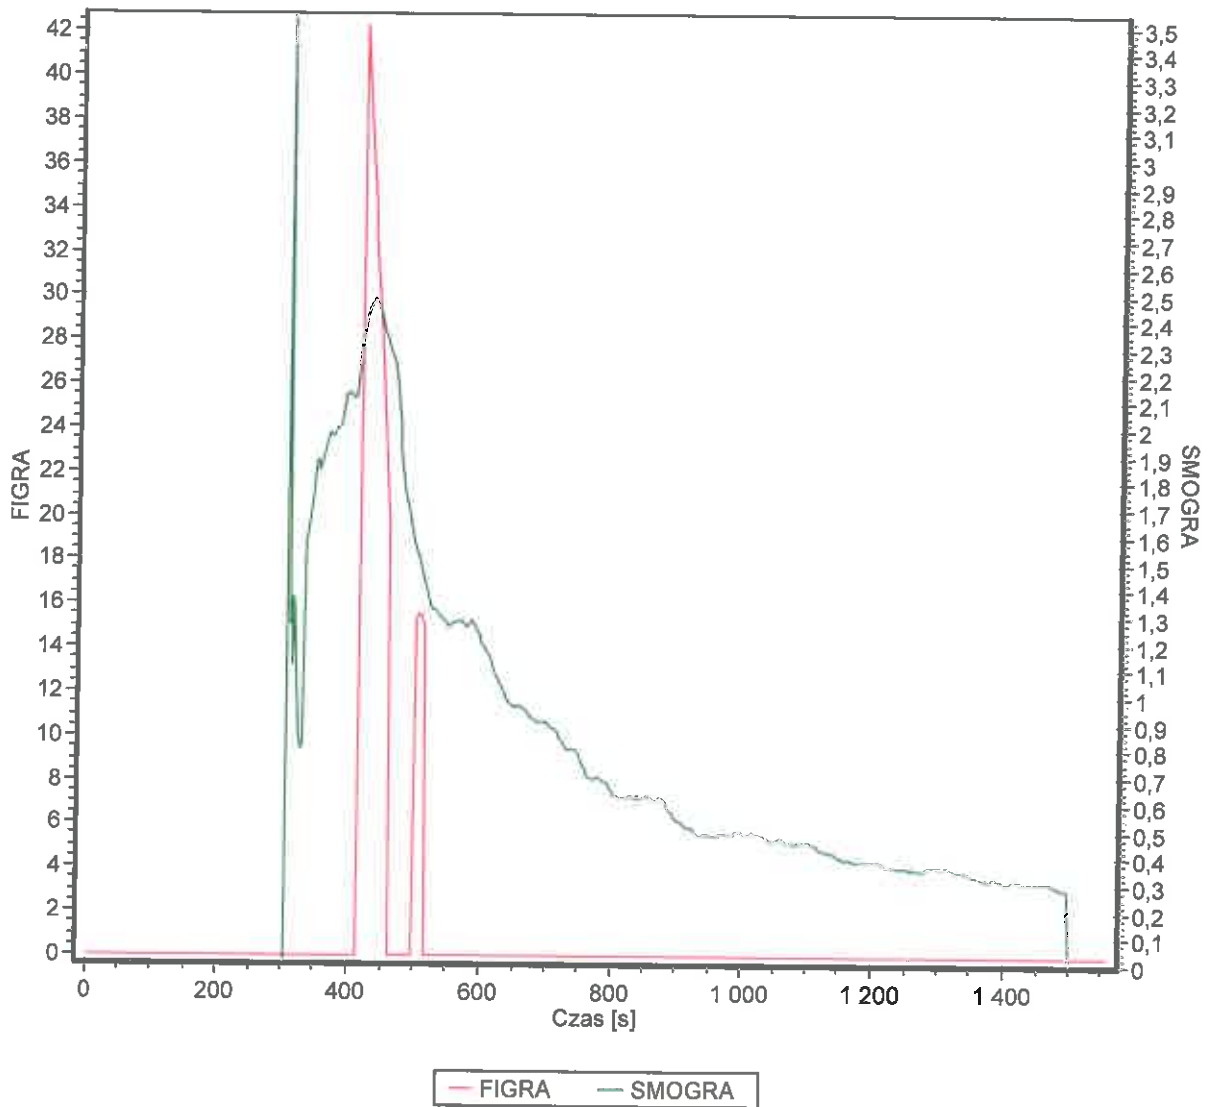
Wykres HRRav(t)/(t-300) oraz SPRav(t)/(t-300)

SMOGRA: 0,00 [ m2/s2]

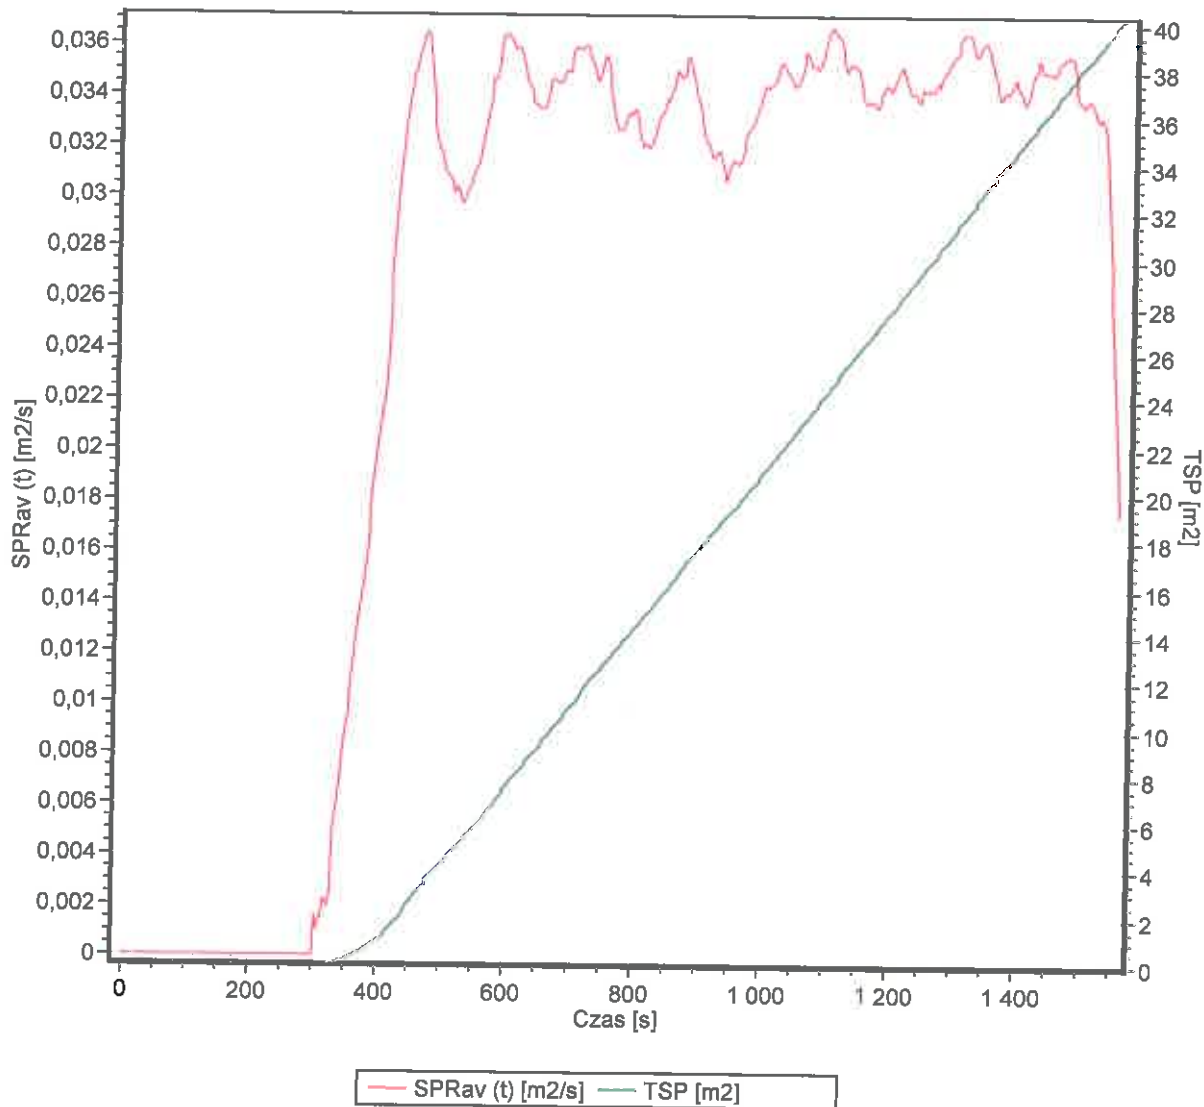
Wykres SPR oraz TSP

TSP 600s: 17,81[ m2]

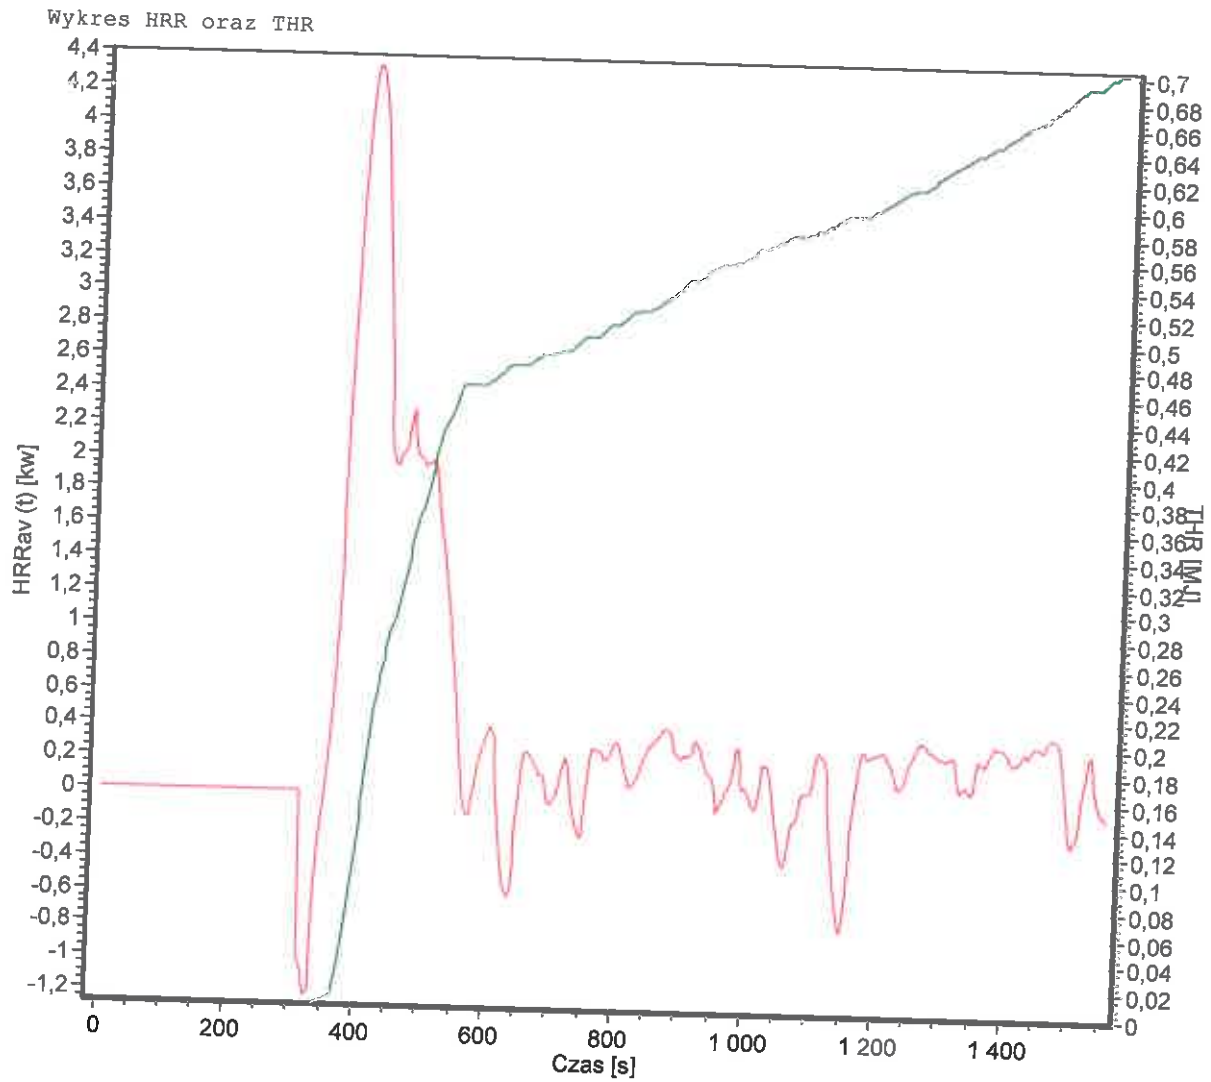
— HRRav (t) [kw] — THR [MJ]

THR 600s: 0,54 [MJ]

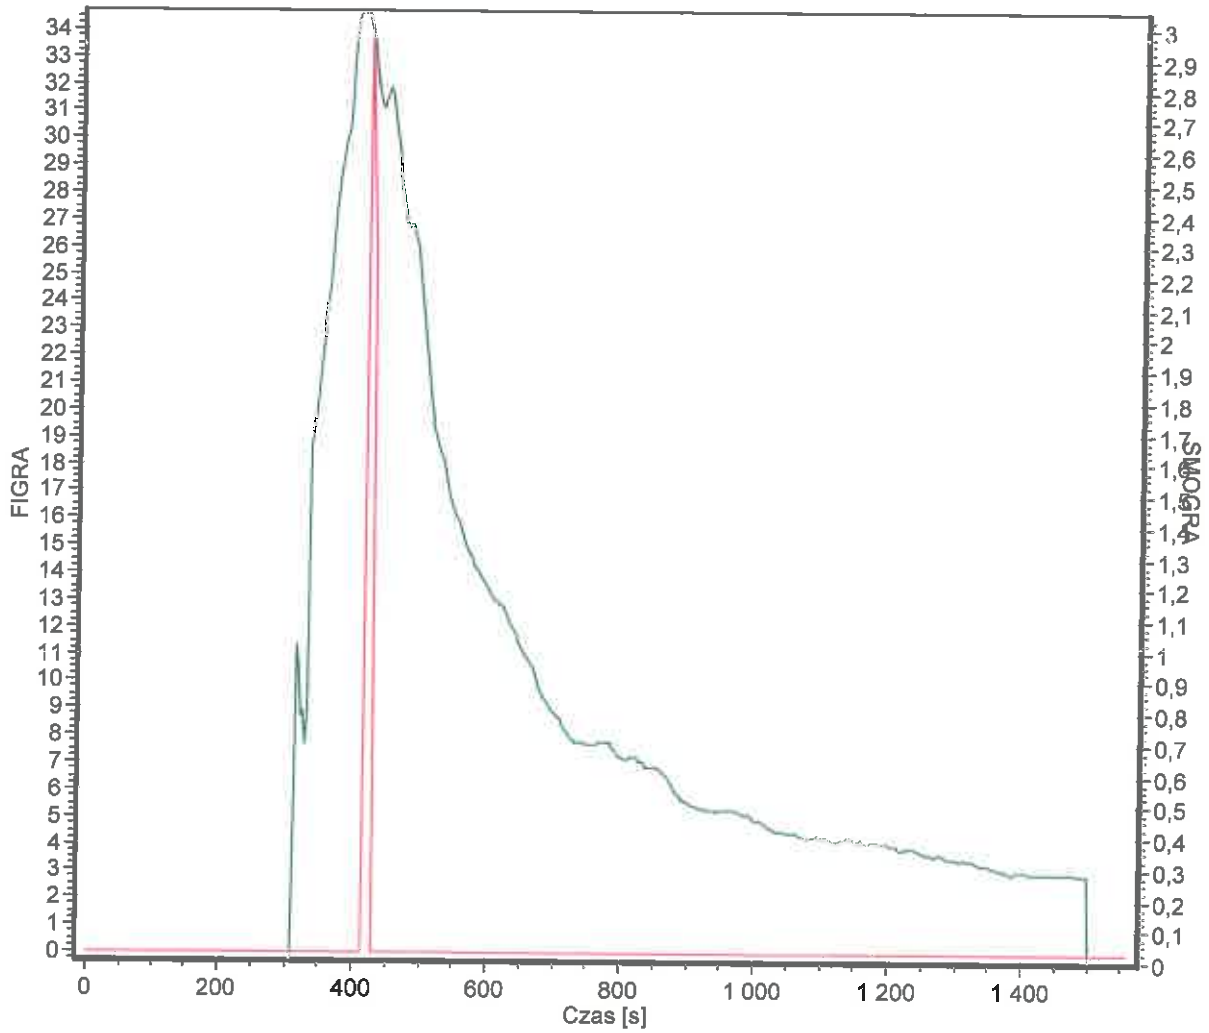
Wykres HRRav(t)/(t-300) oraz SPRav(t)/(t-300)

— FIGRA — SMOGRA

SMOGRA: 0,00 [ m2/s2]

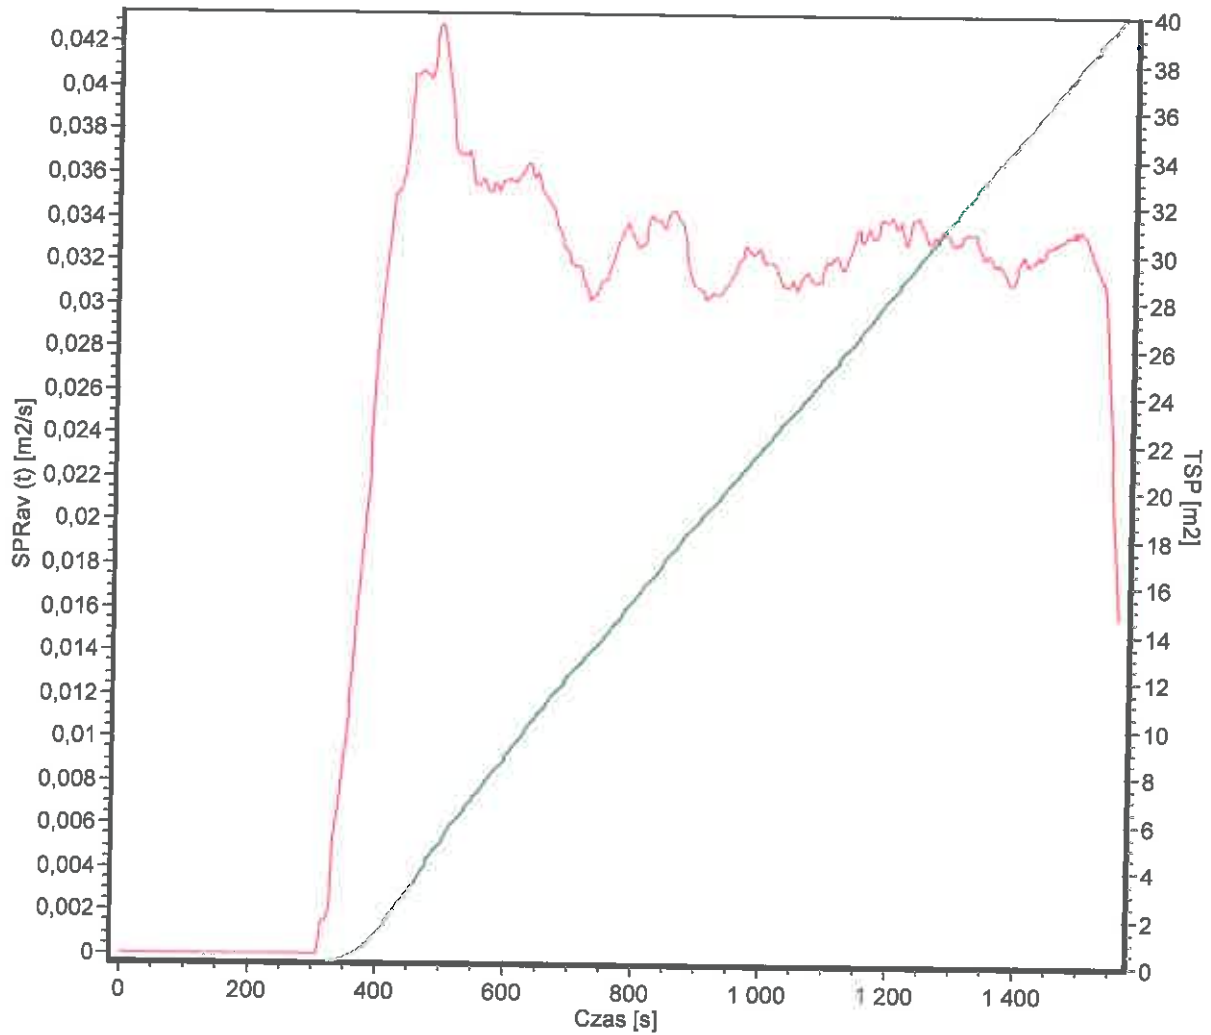
Wykres SPR oraz TSP

— SPRav (t) [m2/s] — TSP [m2]

TSP 600s: 18,78 [m2]
